## COMUNE DI LIVORNO

Dipartimento Lavori Pubblici e Assetto del Territorio  
Settore Ambiente e Transizione Ecologica  
Ufficio Autorizzazioni Ambientali e Bonifiche

# Premio nazionale “Comuni virtuosi”

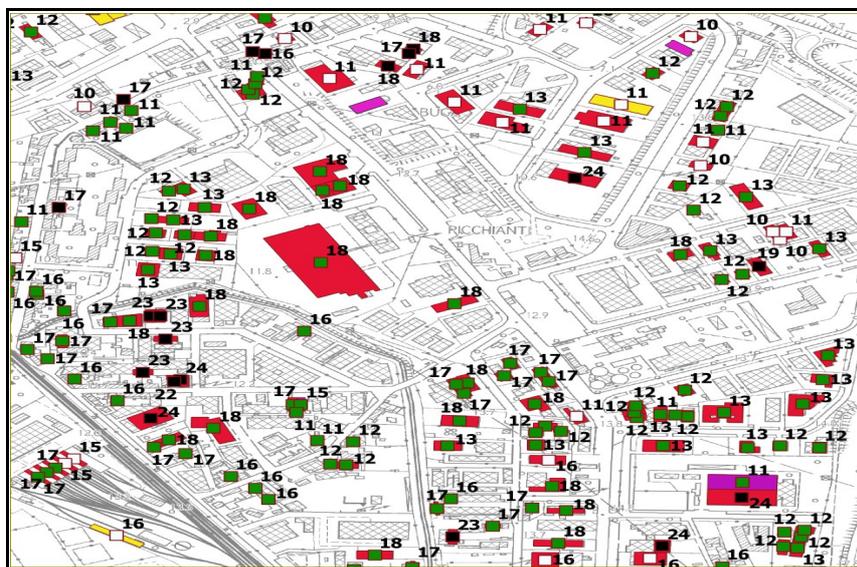
Come prodotto finale è stata elaborata una cartografia, che copre l'intero territorio del Comune di Livorno, in cui sono state riportate le coperture con differente colore - si veda l'estratto sotto riportato.

- In rosso sono state rappresentate le coperture con alta probabilità di amianto;
- In giallo le coperture per le quali non è stato possibile individuare con certezza la presenza di amianto perché celate dalla vegetazione;
- In viola le coperture verniciate con fissativo consolidante e penetrante;
- In celeste le coperture con probabile verniciatura.

Su ogni copertura rappresentata è stato inoltre riportato un quadrato colorato che rappresenta lo **stato di conservazione** delle coperture suddivise nelle seguenti tre categorie:

- quadrato bianco → **DISCRETO**
- quadrato verde → **SCADENTE**
- quadrato nero → **PESSIMO**

ed un numero che, in base ai seguenti parametri:

- Stato di conservazione;
- Prossimità ai luoghi sensibili;
- Estensione;
- Presenza di trattamento incapsulante;
- Ubicazione

definisce lo **stato di rischio** della copertura differenziato secondo le seguenti tre fasce:

- 18/24 **rischio alto**;
- 11/17 **rischio medio**;
- 5/10 **rischio basso**.

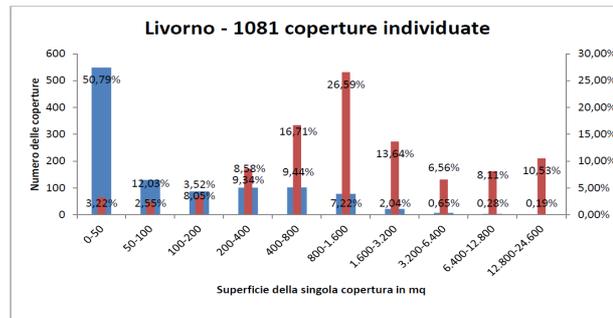
- 62 coperture sono classificate a Rischio ALTO
- 714 coperture sono classificate a Rischio MEDIO
- 305 coperture sono classificate a Rischio BASSO

Dall'analisi statistica delle informazioni ottenute è stato predisposto il seguente grafico:

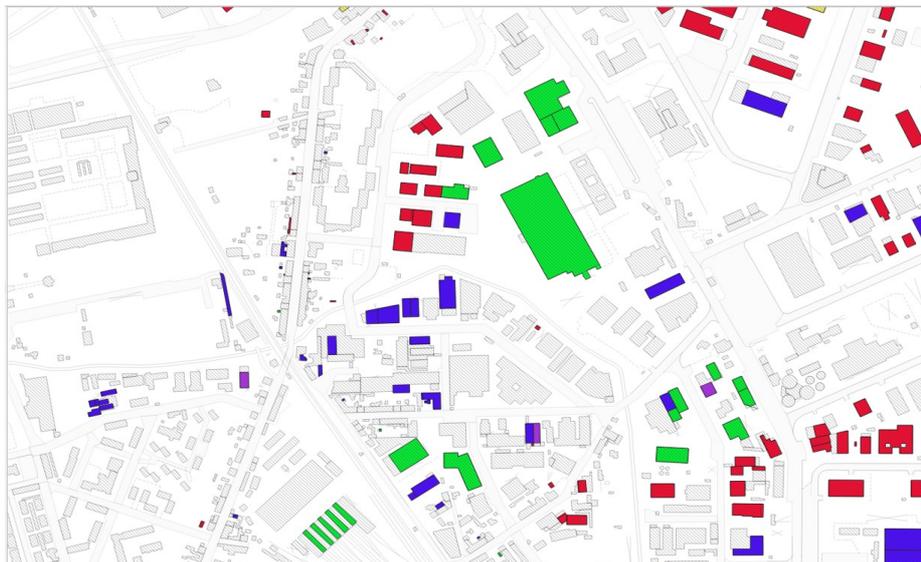
Di seguito si riporta la stessa porzione del territorio comunale dopo l'attuazione degli sviluppi del progetto “Livorno Amianto Free”.

■ In verde le coperture bonificate per rimozione amianto o accertata assenza di MCA

■ In blu le coperture con procedimento in atto
